## RESTAURO DEL SOFFITTO LIGNEO DELLA SALA MAGNA ALLO STERI. PALERMO

Il lavoro che si presenta si riferisce al restauro del soffitto ligneo policromo della Sala Magna di Palazzo Chiaromonte a Palermo, conosciuto come lo *Steri*. L’apparato decorativo comprende più di 600 m<sup>2</sup> di superfici dipinte, riunendo un numero straordinario di immagini, storie e ornamentazioni, concepiti come messaggio didattico morale e politico del *dominus* Manfredi. Il restauro, attualmente in corso, è il prodotto di una dinamica collaborazione interdisciplinare tra diverse figure professionali (restauratori, architetti, storici dell’arte, ingegneri e diagnostici). Data l’elevata complessità di tutte le fasi di lavorazione e soprattutto in previsione dello smontaggio, stoccaggio, restauro nel laboratorio allestito in cantiere e rimontaggio delle tavole (250 pannelli, 100 lacunari, 48 mensole), è stato indispensabile un lavoro preliminare di rilievo tramite *laser scanner* e mappatura dello stato conservativo di *recto* e *verso* di ogni singola tavola, comprese le indagini fotografiche a luce visibile, radente, ultravioletta e all’infrarosso, con l’obiettivo di creare una banca dati open-source

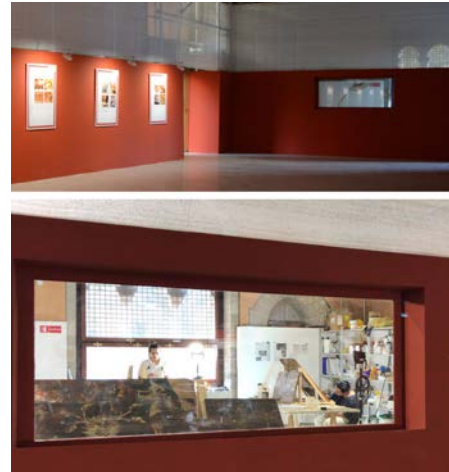
Vista l’eccezionalità del bene oggetto del restauro, l’impresa ha proposto l’installazione di un cantiere visitabile provvisto di un laboratorio a vista. Per rendere concreta questa idea è stato progettato un ponteggio ponte con travi reticolari che scaricano sui lati lasciando libera la sala, allestita quindi come spazio museale con pannelli divulgativi sulle attività di restauro, così da renderlo uno strumento di conoscenza per tutti. Il cantiere è stato, inoltre, dotato di un laboratorio aperto sulla sala attraverso una vetrata; questa soluzione ha il duplice vantaggio di:

Figura 16. Allestimento di cantiere e laboratorio a

- a. evitare la movimentazione delle tavole dipinte smontate dal soffitto verso l’esterno, quindi anche i conseguenti stress microclimatici;
- b. di rendere visibili ai fruitori della sala le attività di restauro.
